# 建设项目环境影响报告表

项目名称: 安吉县老石坎水库电厂技改增容项目

建设单位: 安吉县老石坎水库管理所 (盖章)

编制单位: 浙江宏澄环境工程有限公司

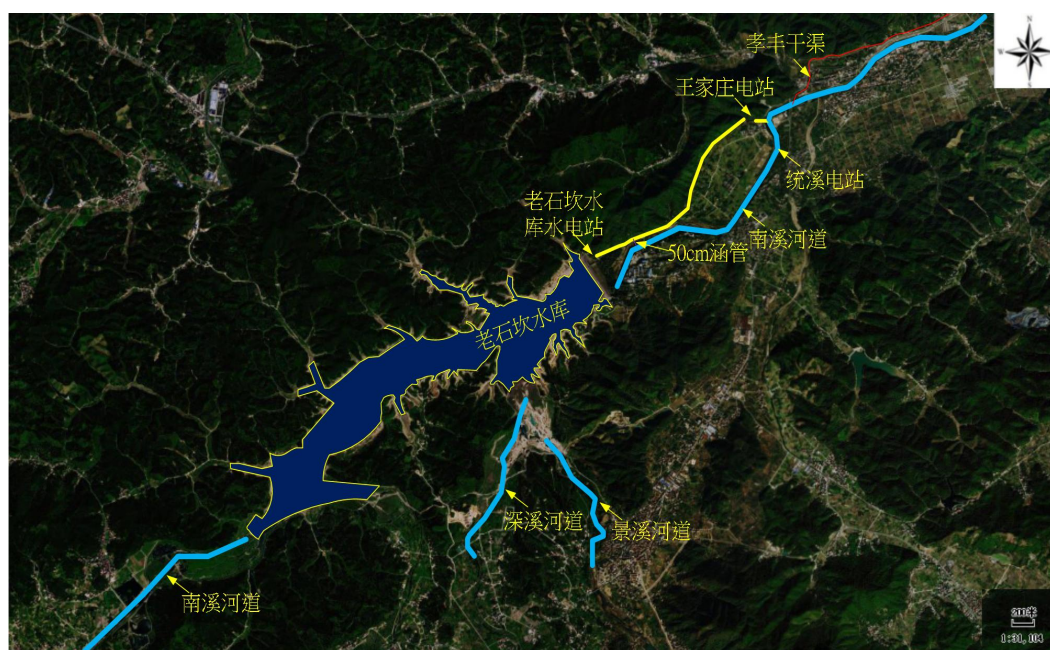
图 3-1 流域水系总体示意图

南溪流域面积 383.7km<sup>2</sup>，主河道全长 48.3km，坡度 24.4%。南溪为西苕溪上游最大的支流，发源于安吉、临安两县间的龙王山麓，北流经河圩、章村、汤口入老石坎水库，出水后，向东北流孝丰镇，至皈山与西苕溪干流西溪汇合，最后汇入太湖。具体见图 3-1。

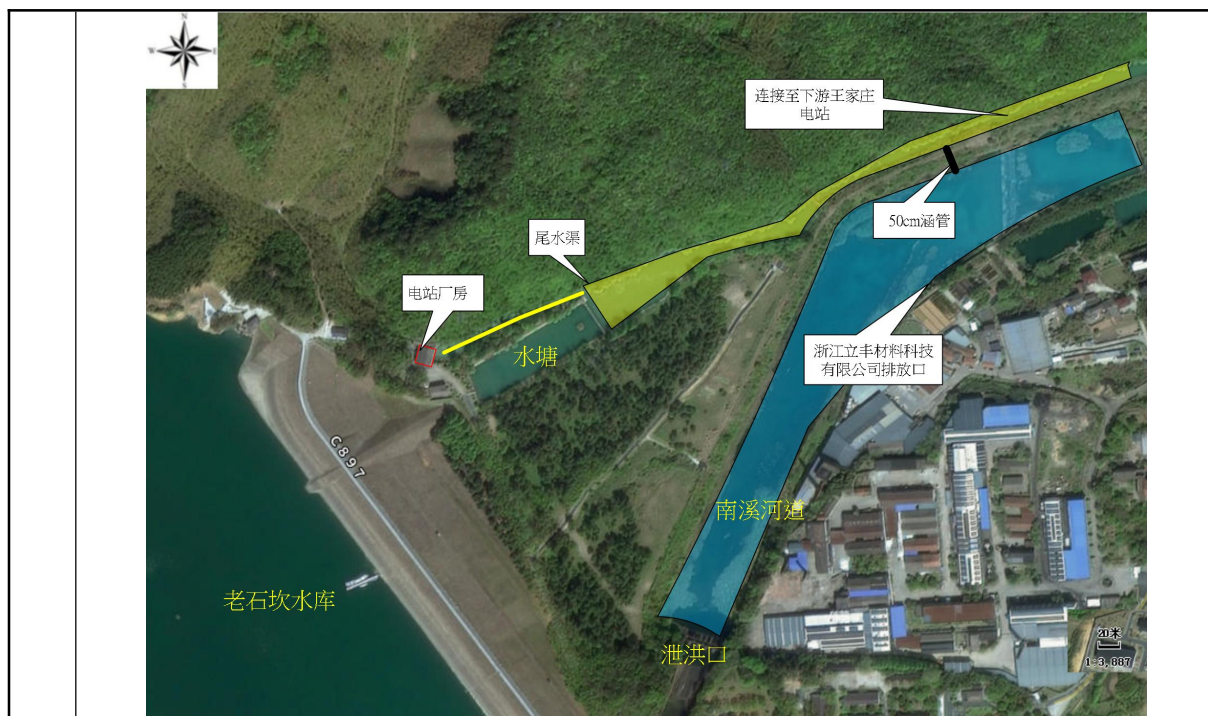
图 3-2 老石坎水库水电站周围水系示意图

老石坎水库水经老石坎水库水电站发电后通过尾水渠排放流至下游 3km 处的王家庄电站。老石坎水库水电站周围水资源利用现状示意图见图 3-2。

王家庄电站采用引水式发电，水头为 9.8m，流量为 6.05m<sup>3</sup>/s，投产运行于 1979 年，总装机容量为 500kw+500kw，年均发电 280 万 kwh，王家庄电站尾水与南溪河道汇流。其中老石坎水库水电站下游约 500m 处设置有 50cm 的涵管连接至南溪河道。泄洪渠至王家庄电站中排污口主要为河道南侧的浙江立丰材料科技有限公司的污水排放口和周边村落生活污水排放口，南溪河道下游 200 米处设置有堰坝，一部分经渠道流至统溪电站，一部分通过南溪河道下泄，拦水设施为堰坝，主堰址位于西苕溪支流南溪上，副堰坝位于西苕溪流域南溪支流统溪上。厂坝间河道长度约 0.5km，经统溪电站电后汇入南溪河道。王家庄电站尾水也于此处汇入南溪。南溪河道于下游 3500m 处设置有鱼鳞坝，一部分通过鱼鳞坝溢流至下游南溪河道，另一部分流入孝丰干渠，在渠首下游 50 米处设置有渠道，通过该渠道分流一部分干渠流量至下游南溪河道，具体见图 3-3。
